RAPPORT D'ESSAI

N° 124505-650201

Objet : VERIFICATION DU DEGRE DE PROTECTION PROCURE PAR
L'ENVELOPPE D'UN LECTEUR RFID

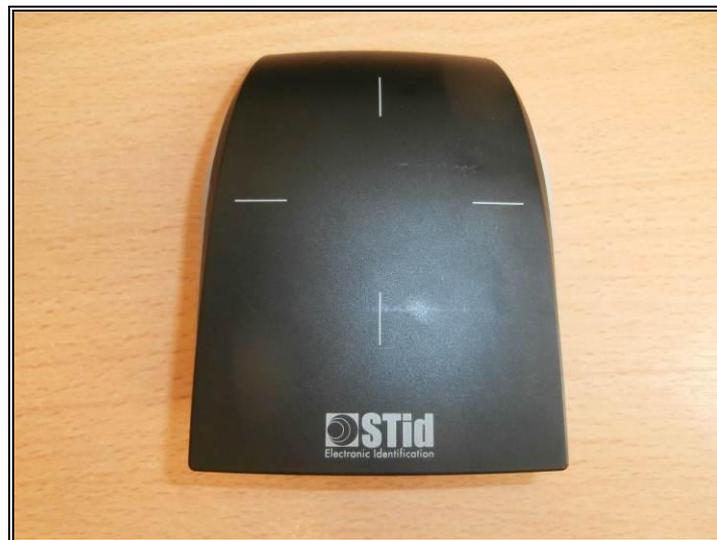
Photographie

L'essai a été effectué sur un lecteur RFID fourni par la société STID.

Marque	Référence	N° de série
STID	ARCx3x	Non précisé

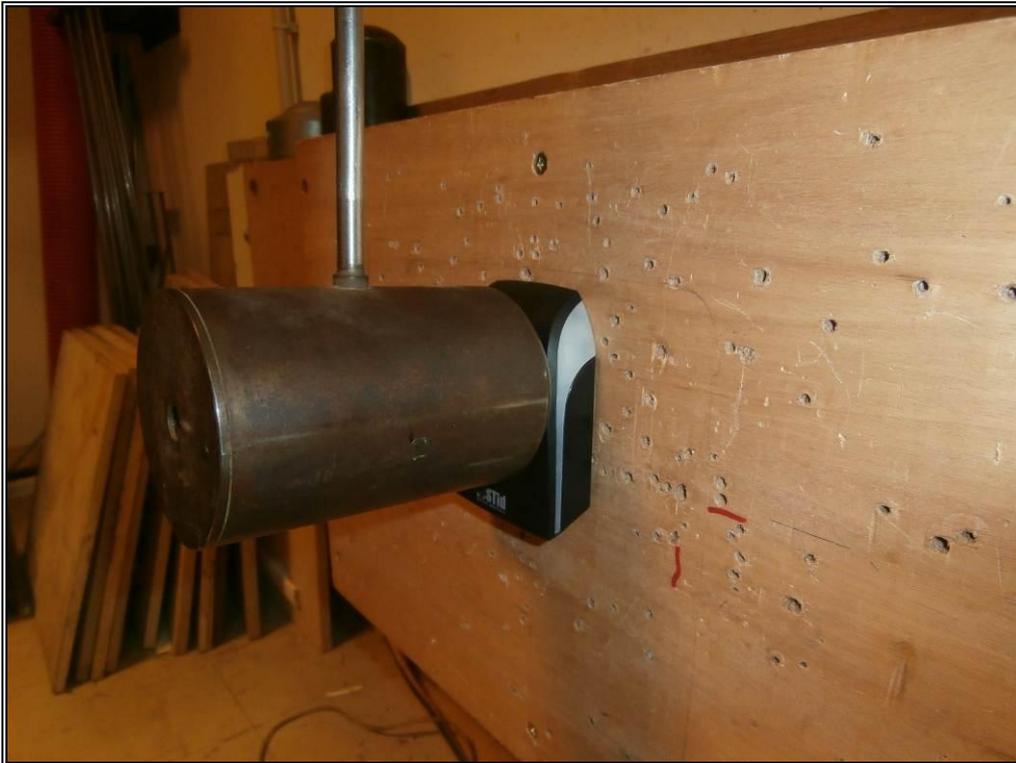
- Moyen d'essai utilisé : Marteau pendule LCIE – D2126010.
- Energie de l'impact : 20 J.
- Nombre d'impacts : 5 sur la face avant du matériel.
- Localisation des impacts : Cf. photographies N°1 et 2.

Aucune détérioration, nuisible à la protection des organes internes et des personnes, n'a été observée.

Photographie N°1 : Localisation des impacts (trois impacts réalisés).

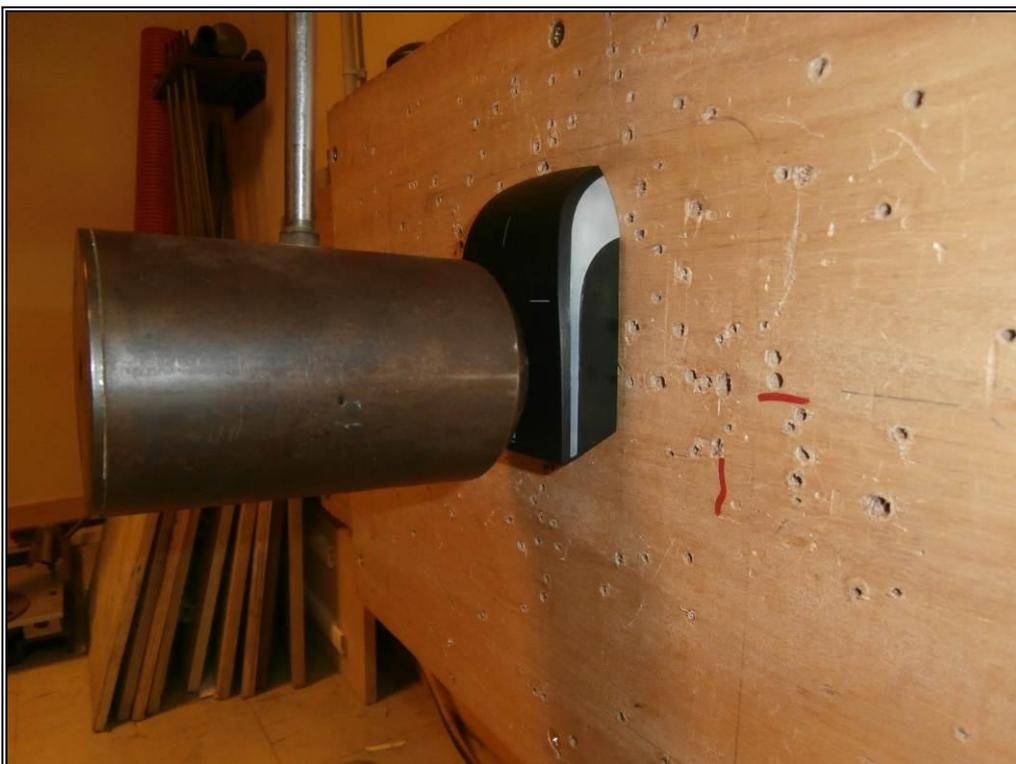
Photographie N°2 : Localisation des impacts (deux impacts réalisés).
